## NOTE D'EXAMEN

CD-21k25-CWaPE-0090

### **RAPPORT ET INDICATEURS DE QUALITE POUR L'EXERCICE 2020 DU GESTIONNAIRE DU RESEAU DE TRANSPORT LOCAL D'ELECTRICITE EN REGION WALLONNE (ELIA)**

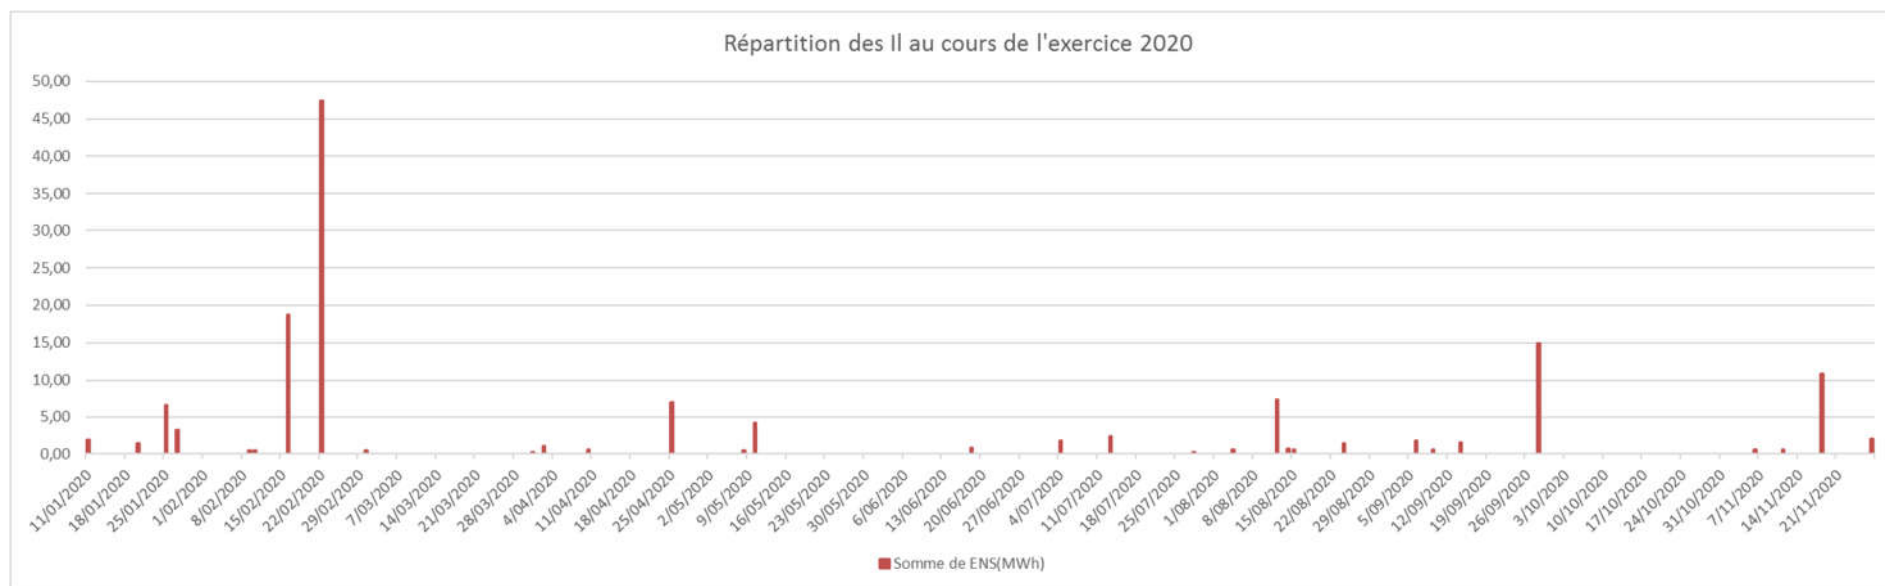
GRAPHIQUE 13 2020 - REPARTITION CHRONOLOGIQUE DE L'ENERGIE NON DELIVREE (IL)

Concernant les énergies non délivrées pour cause d'interruptions longues, on note un incident particulier qui impacte à lui seul de manière importante les résultats. Il s'agit de l'incident du 22/02/2020 qui provoque 3 IL et dont la cause réside dans la chute d'un arbre dans la région de Rimièrre. Dans sa chute, il a endommagé un pylône et les lignes qu'il supportait (reliant les postes 151 et 55).

À noter que l'incident du 16/02/2020 est également causé par un arbre déraciné (chute sur la ligne reliant les postes 2 et 10), tandis que celui du 28/09/2020 est dû à des infiltrations d'eau dans le système de protection d'un transformateur du poste 155.

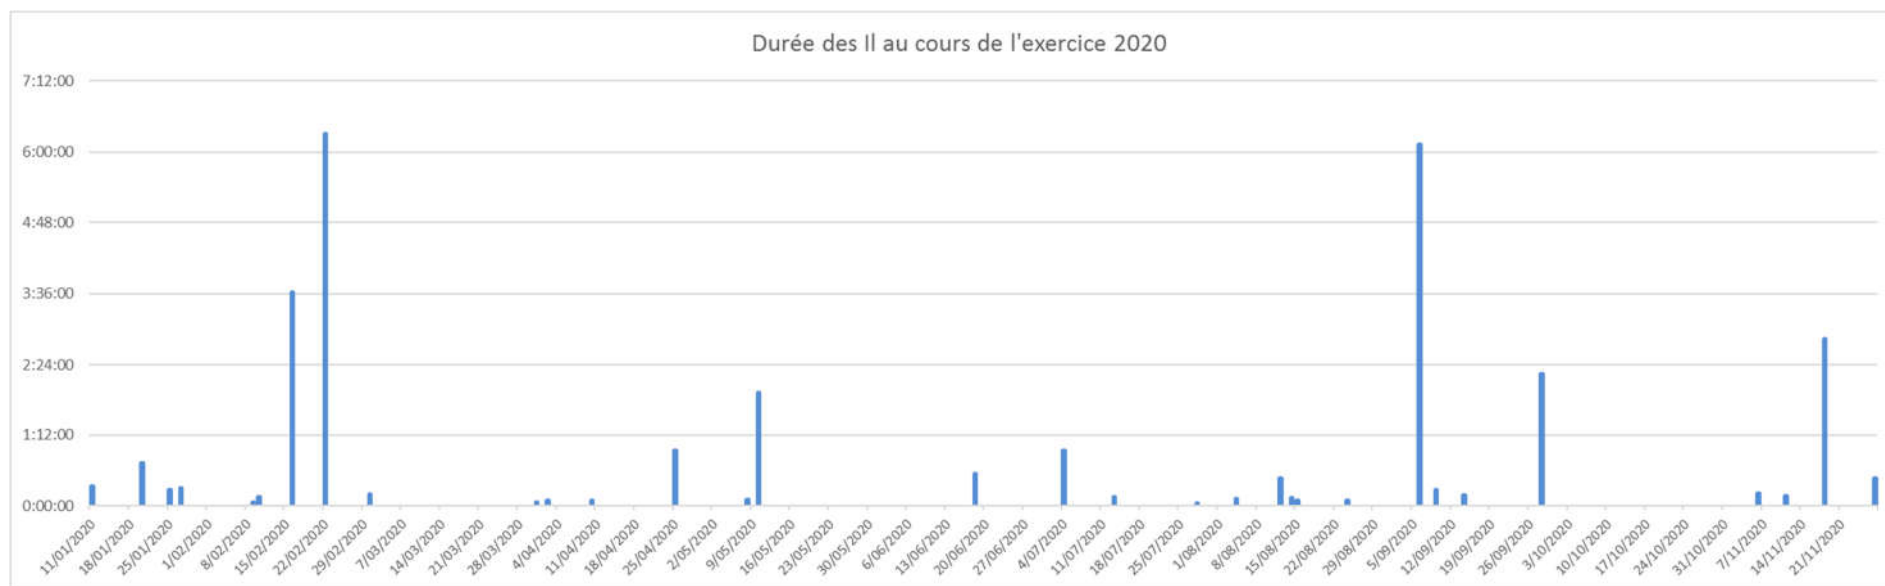
GRAPHIQUE 14 2020 - REPARTITION CHRONOLOGIQUE DE LA DUREE DES IL

Le détail des durées d'interruption enregistrées par IL au cours de l'exercice 2020 confirme ce constat.
